石綿除去作業の状況

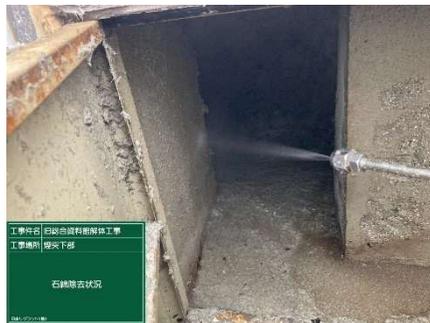
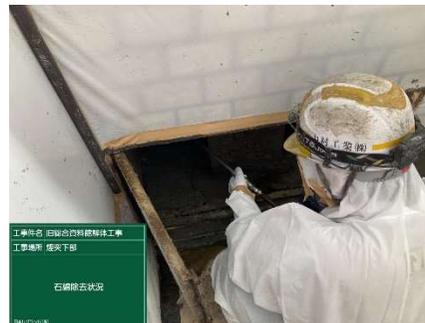
【煙突下部石綿除去作業】

現在、煙突断熱材について、隔離養生の上、作業場内を負圧状態にし、撤去箇所を湿潤化して除去作業を行っているところ。
